# جامعة بوليتكنك فلسطين

مشروع تخرج

تحليل وتقييم الانهيارات الإنشائية للمباني الخرسانية بسبب الحرائق  
- حالة خاصة- " مصنع الجمل للإسفننج/الخليل "

حزيران، ٢٠٠٤

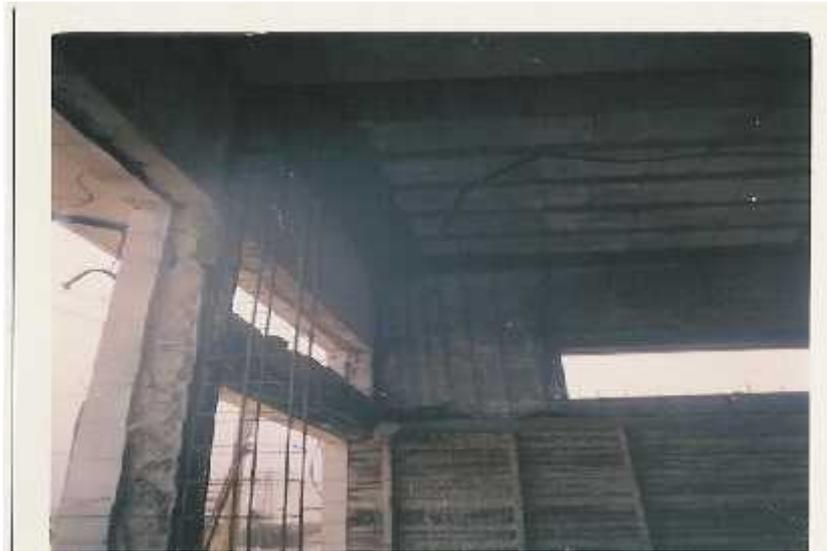
( - )  
( زيادة مساحة مقطع الأعمدة )

تم ترميم الأعمدة بعمل " اكيت" سم، ورممت الجسور بعمل جسور مدلية ( Drop Beam )  
باستخدام حديد ( I- section ) . . . . ( - ) ( - ) ( - ) ( - ) ( - )، المبنى خلال عملية  
الترميم، وتوضح الصور ( - ) ( - ) ( - ) ( - )، المبنى بعد انتهاء عملية الترميم بفترة .  
الزمن، وهذه الحالة توضح ضرورة عدم الحكم المباشر على المباني الخرسانية التي تعرضت للحريق قبل فحصها  
وتحليلها بشكل علمي.

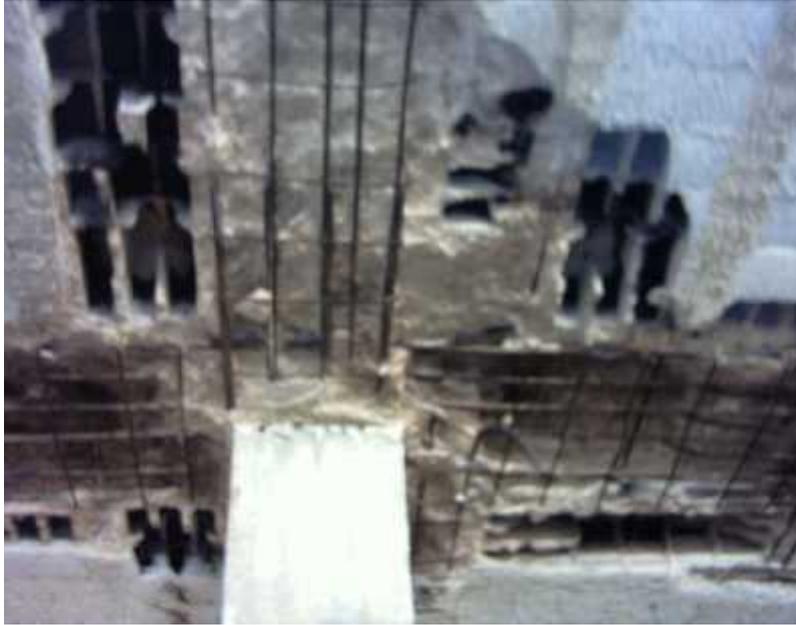
:( - )

بسبب الحريق تصدع الغطاء الخرساني الواقي لحديد التسليح السفلي بشكل جزئي صورة رقم (٣-١) و (٣-٢). تعرض العصب لدرجات حرارة عالية أدى إلى كسر الغطاء الخرساني السفلي وفصله عن حديد التسليح السفلي بسهولة، أما طوب العقدة فقد تعرض إلى درجات حرارة عالية حيث أن الطبقة السفلية من الطوب تساقطت كما هو مبين في صورة رقم (٣-١) و (٣-٢).

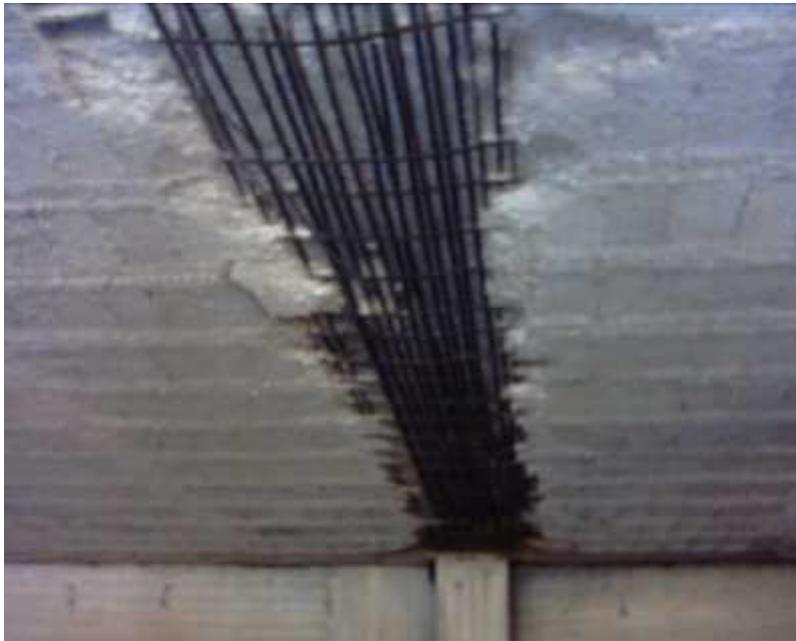
:( - )

تشويه الحديد الطولي والكانات في جسور الطابق الأرضي من مبنى ( ) ( )

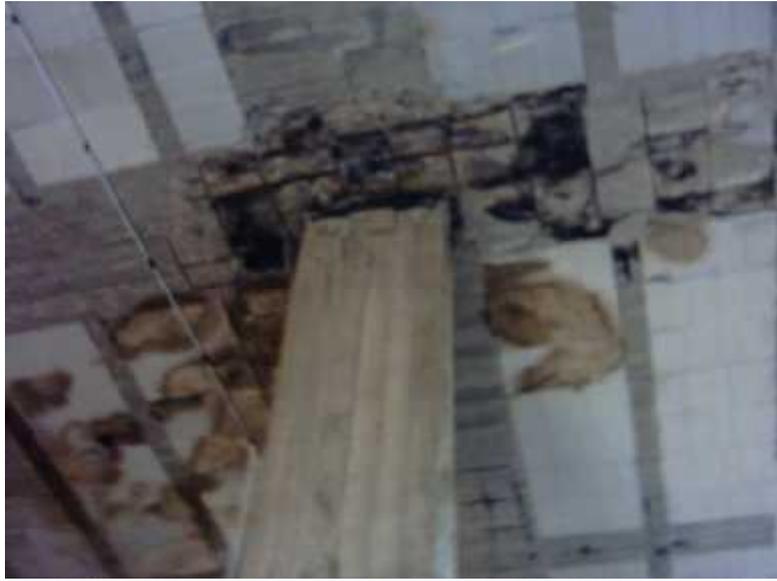
( - ) :

تعرضت الأعمدة إلى درجات حرارة مرتفعة مما أدى إلى تصدع الغطاء الخرساني الواقي لحديد التسليح صورة رقم (٣-٣)، وأدى تمدد الجسور و تعرض الأعمدة إلى درجات حرارة عالية إلى ظهور تشويه أو انحناء عبر الخط الطولي للأعمدة.

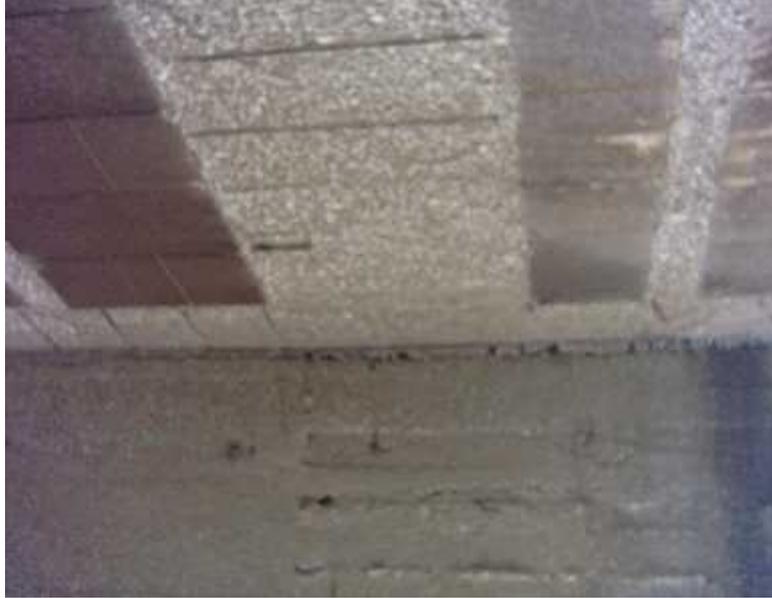
( - ) :

تصدع الغطاء الخرساني السفلي في العصب كان جزئيا ويظهر هذا التصدع بوضوح في نطاق الأعمدة، الطبقة السفلية من الطوب تصدعت بشكل جزئي صورة رقم ( ٣-٤). العقدة تعرضت بسبب درجات الحرارة العالية إلى شقوق عمودية.

التصدع الجزئي للغلاف الخرساني لحديد التسليح السفلي في الجسور والعصب في الطابق

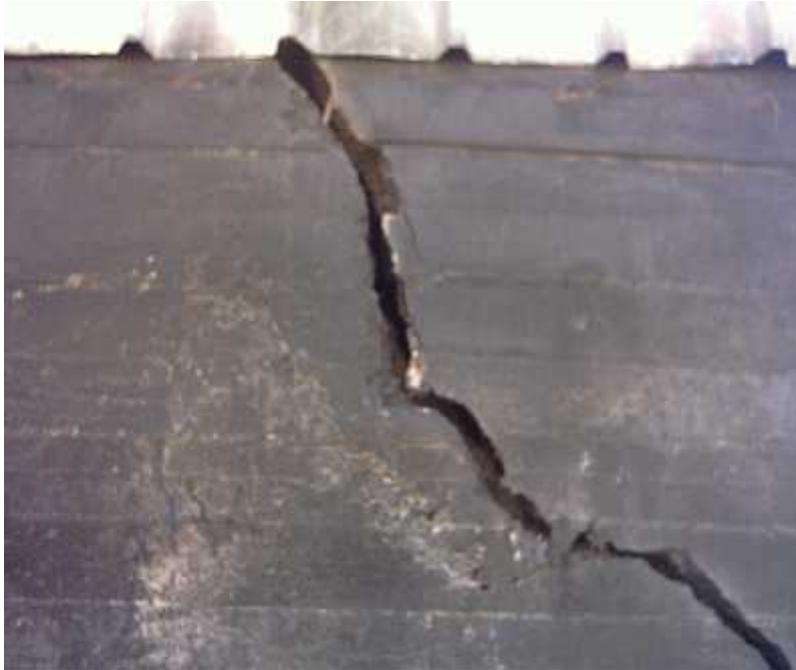
( - ) :

تصدع الجدران الخرسانية العمودي بسبب التمدد الحراري الأفقي

في الجدران ظهرت شقوق عمودية و أفقية بسبب التمدد والتقلص الحراري، بحيث كانت الشقوق العمودية اكبر من الأفقية كما توضح الصور السابقة رقم (٥-٣)، و (٦-٣)، كذلك درجات الحرارة العالية أدت إلى فصل الواجهة الحجرية عن الواجهة الخرسانية، وازدياد عمق الفاصل الإنشائي صورة رقم (٣-١٣)، و تم ملاحظة فراغ ما بين الحجر والكلين بعمق ٤سم. أما جدران بيت الدرج فقد تعرضت إلى تشققات كثيرة وتصدعات ذات أبعاد كبيرة كما في الصورة السابقة رقم (٣-٩).

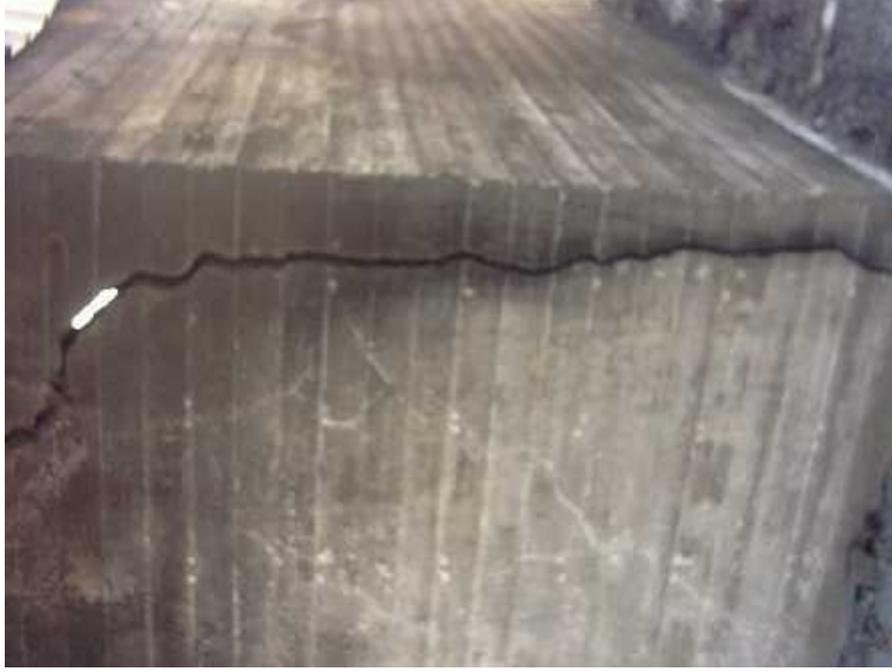
( - ) :

تصدع الجدران الخرسانية الأفقي بسبب التمدد الحراري العمودي

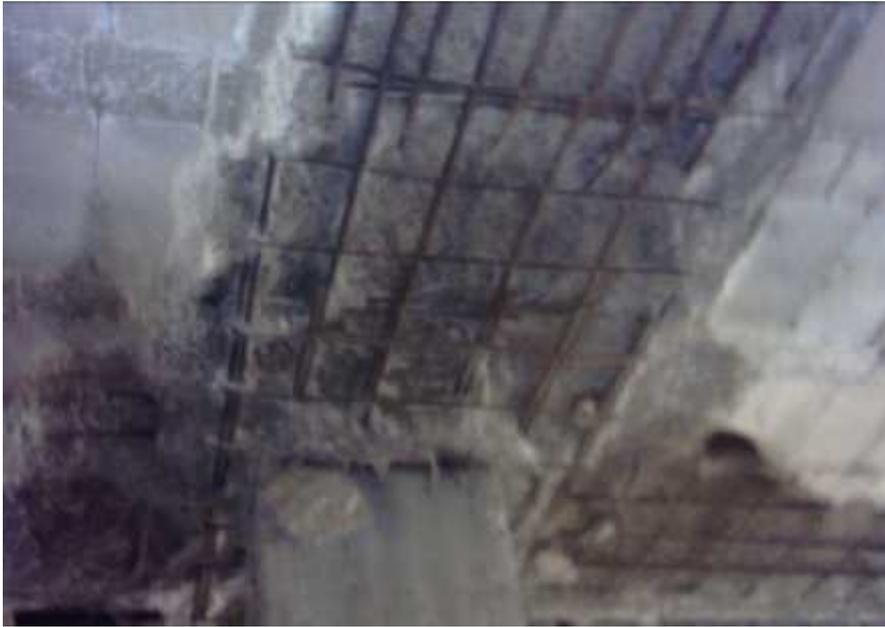
:( - )

تصدع الغطاء الخرساني السفلي في العصب كان جزئيا وظهر في أنحاء مختلفة من عقدة الطابق. طوب العقدة تعرض إلى تصدع الطبقة السفلية منه بسبب تعرضه لدرجات حرارة العالية صورة رقم (٧-٣) و (٨-٣). لعقدة تعرضت إلى تشويه عمودي واضح.

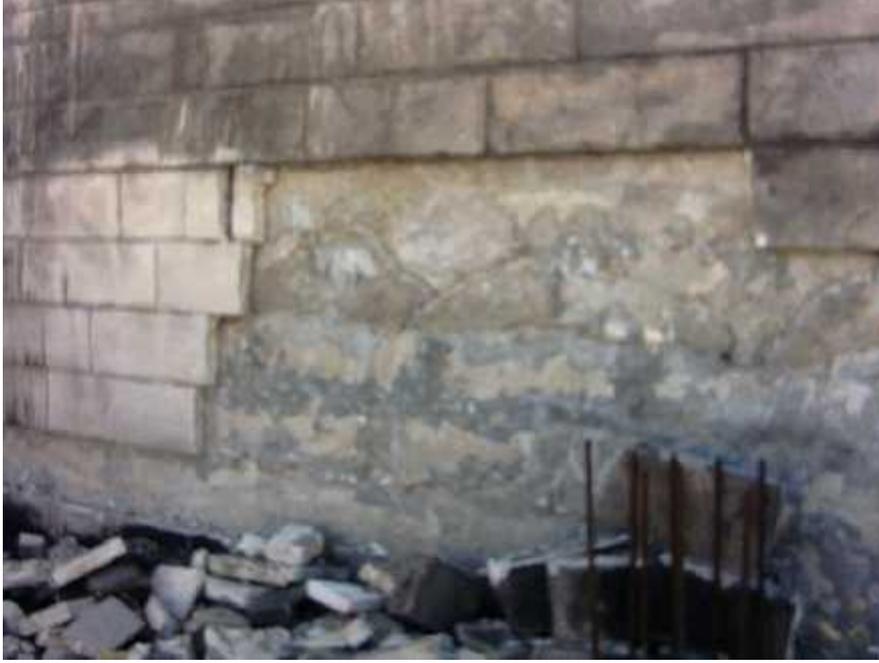
( - ) :

بسبب درجات الحرارة العالية نتجت شقوق عمودية وأفقية في الجدران الخارجية وانفصل الحجر عن الطبقة الخرسانية بسبب التمدد والتقلص الحراري صورة رقم (٣-٩)، (٣-١١).

انفصال الواجهة الحجرية عن الخرسانة في الجدران الخرسانية

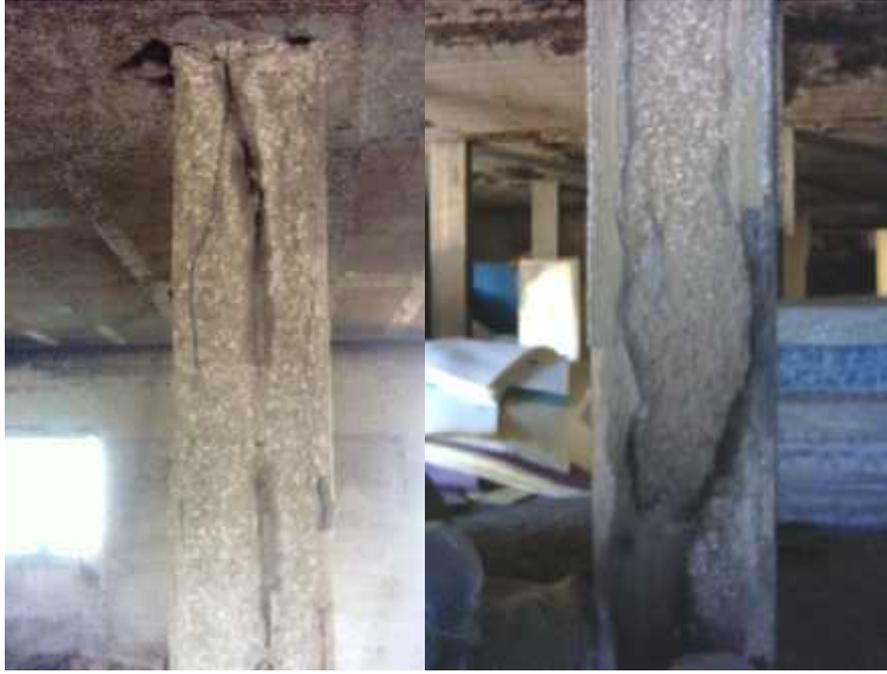
:( - )

تعرضت الأعمدة إلى درجات حرارة عالية حيث تصدع الغطاء الخرساني وتعرضت الأعمدة إلى شقوق عمودية بسبب التشويه الناتج في الجسور والعقدة صورة رقم (٣-١٠).

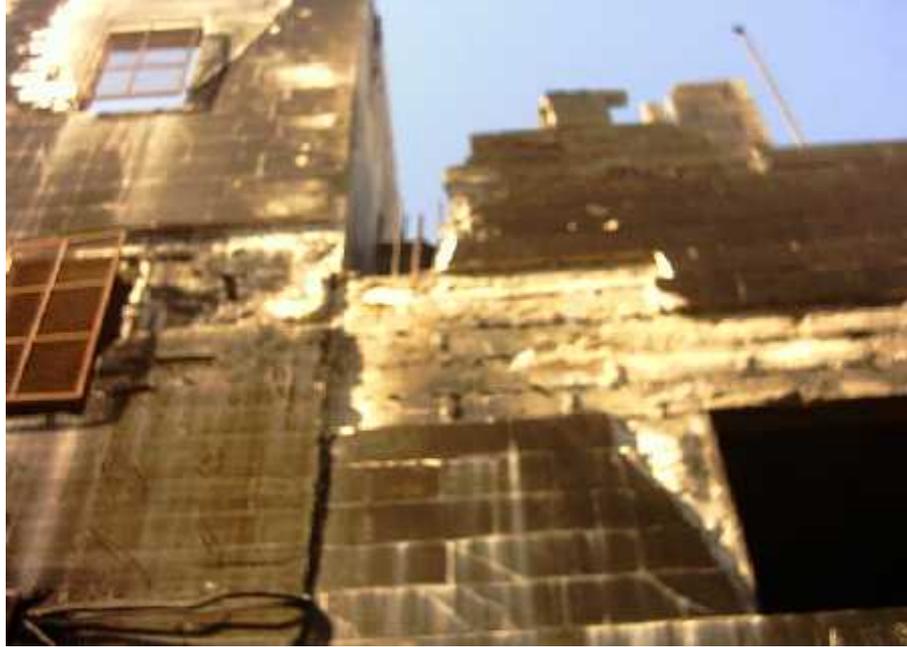
:( - )

انفصال الواجهة الحجرية عن الخرسانة في الجدران الحجرية.

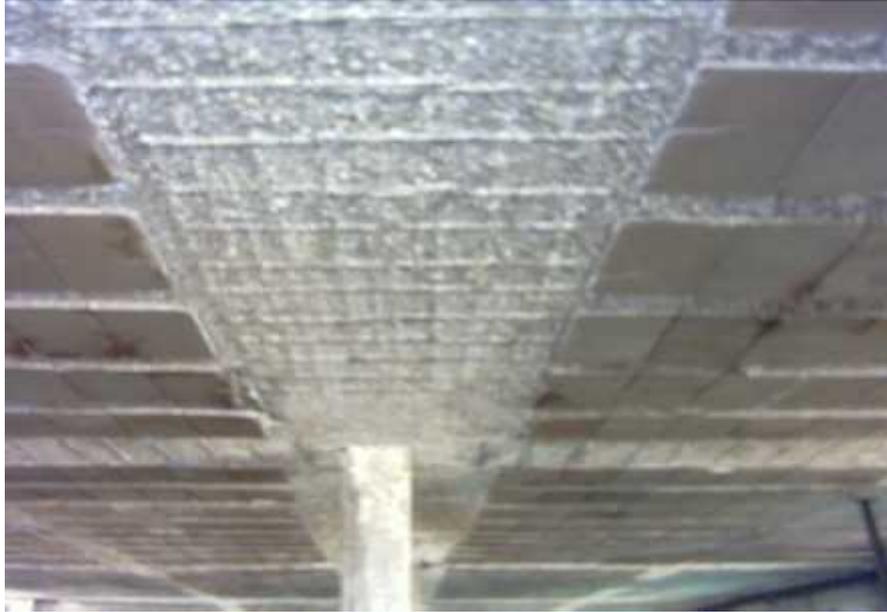
( - ) :

تعرض العصب إلى تشققات طولية وعرضية وتصدع الغطاء الخرساني بشكل سطحي وغير عميق، كما تعرضت العقدة إلى تشويه عمودي، سطح العقدة العلوي تعرض إلى تشققات طولية وعرضية.

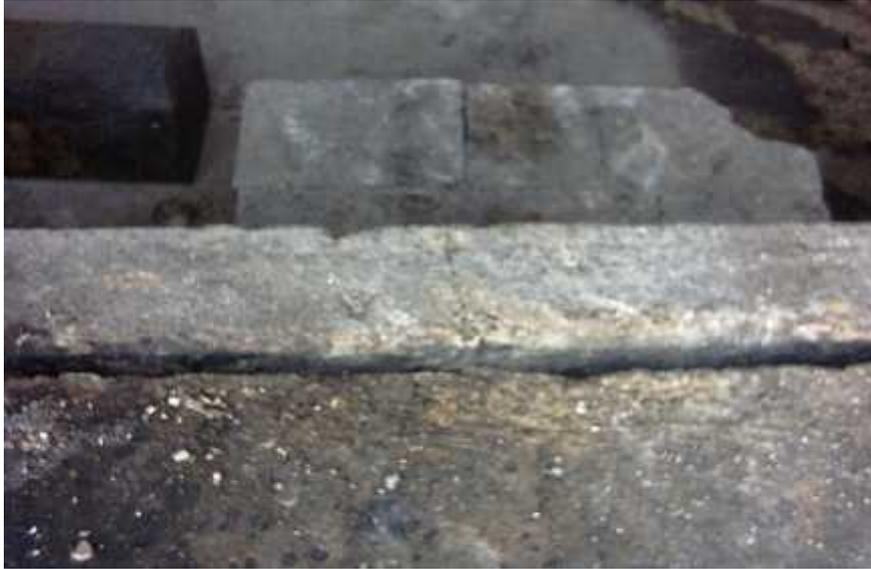
( - ) :

ازدياد عمق الفاصل الإنشائي

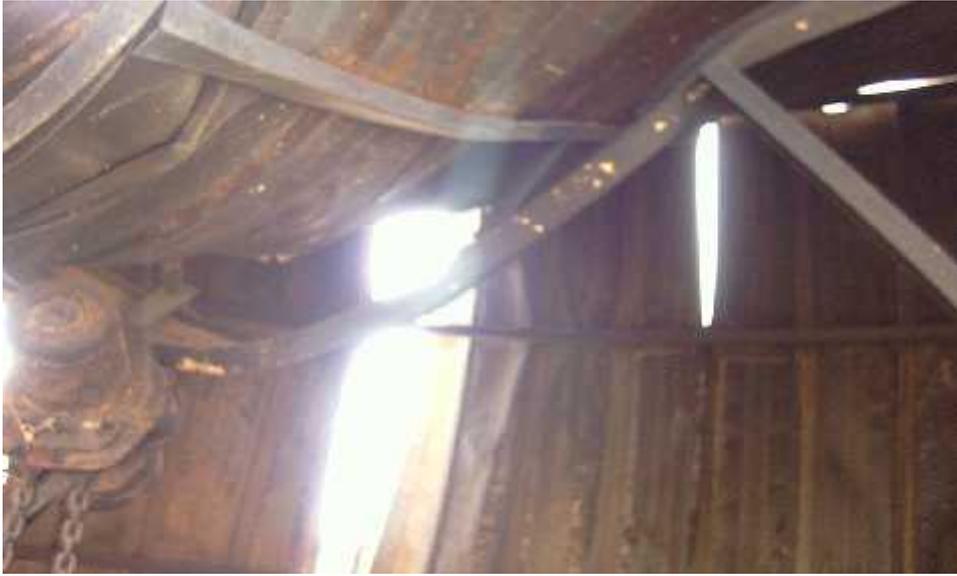
( - )

والتشويه الذي حدث لحديد الحماية للشبابيك نتيجة الحريق

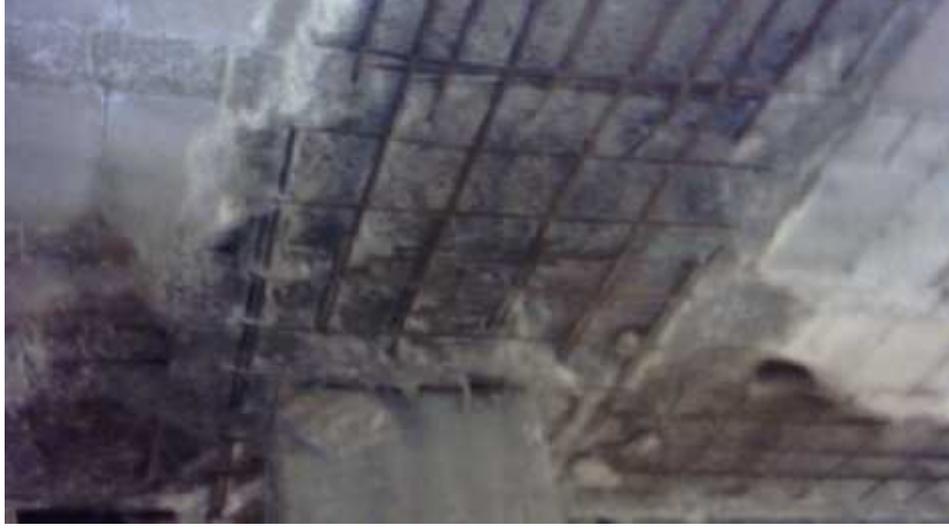
( - )

### شكل التكشف والتشويه الذي حدث لحديد التسليح نتيجة الحريق
