أثر الإضافات والتغيرات الحديثة على  
المباني التاريخية في مدينة الخليل-فلسطين

**The impact of additions and  
modern changes on historical  
buildings in the city of Hebron-  
Palestine**

جامعة بوليتكنك فلسطين

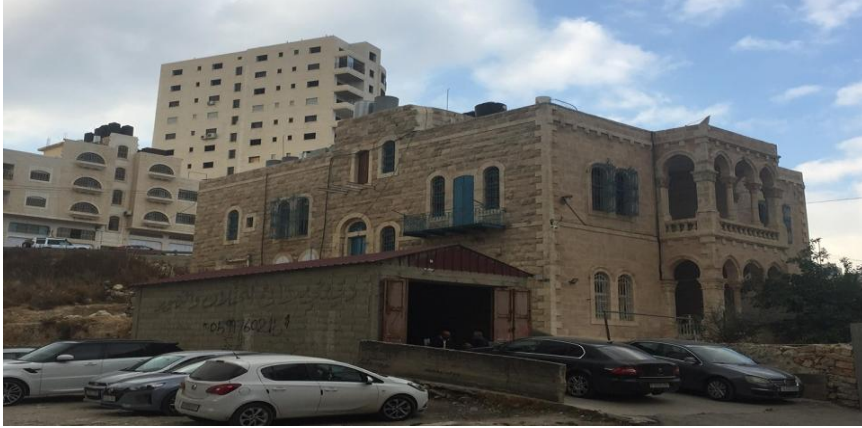
اضافات الابنية الحديثة ملاصقة للابنية القديمة مما تؤدي الى تشوهات بصرية

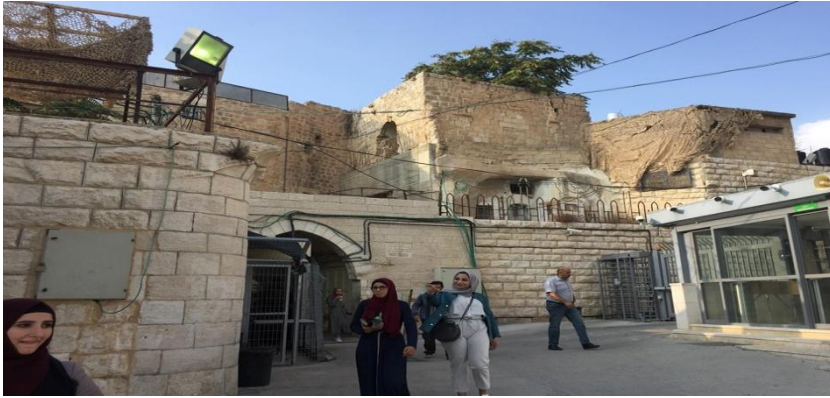
بوابات الفصل العنصري والحواجز العسكرية التي وضعها الاحتلال  
الصهيوني بالبلدة القديمة بالخليل ادت الى تدمير المباني التاريخية  
وتشويهها

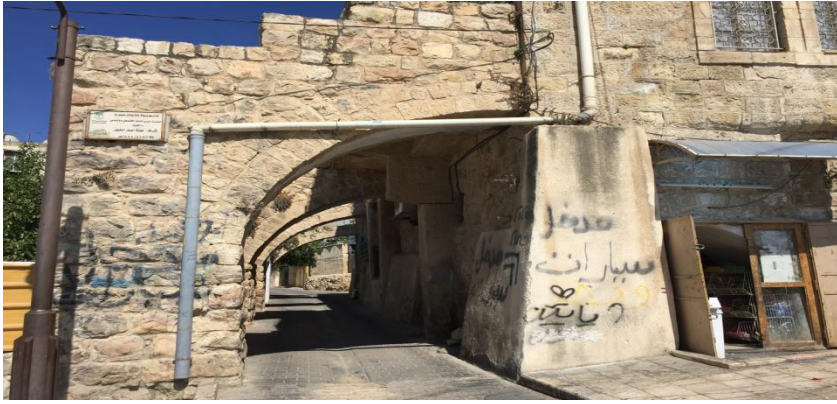
الكتابة على الجدران وانابيب الصرف الصحي ادت الى حدوث تشوهات  
على المباني القديمة

٢- معالجة التشوه الناتج عن التمديدات الخارجية: وذلك عن طريق اعادة تمديدها لتصبح مخفية سواء الخارجية منها لتصبح تحت الارض ضمن خنادق في الطرق والشوارع بدلاً من كونها معلقة في الهواء والداخلية من تلك التمديدات بجعلها مخفية داخل جدران المبنى، وفي حال تعذر ذلك ف بالامكان تجميعها في منطقة غير مكشوفة بشكل مباشر لتكون ضمن منور خاص بها وبحيث يكون مظهره الخارجي مشابه للحجر الطبيعي .

٣- معالجة التشوه الناتج عن الكتابات والدهان على الواجهات: وذلك عن طريق تحديد المواد المستخدمة في تلك الكتابات والدهان الموجود على الجدران ومحاولة ازالتها بداية بفرشاة ناعمة ثم بالمياه ثم ازالة المتبقي منه عن طريق تنفيذ كمادات لتلك الواجهات تحتوي تلك الكمادات على مواد ماصة

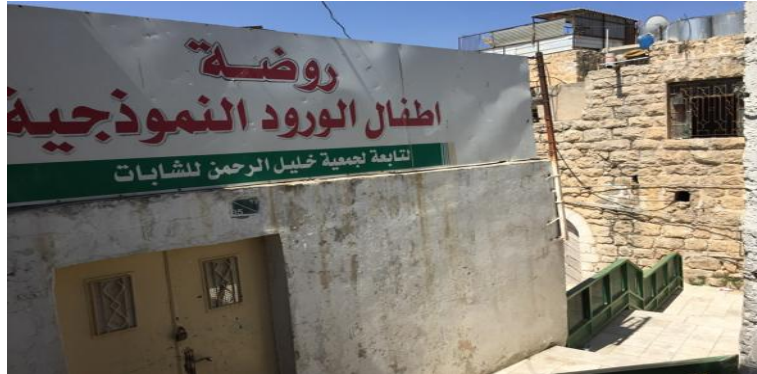
وضع لافتات دعائية للمحلات التجارية والمراكز بشكل لا يتناسب مع  
المباني التاريخية ولا يتوافق مع اسس ومعايير الناحية الجيولوجية للمبنى

٥- معالجة التشوه الناتج عن اللافتة الدعائية: ان الهدف الاساسي من اللافتات الدعائية هي التعريف بالمحل وبالتالي فتلك اللافتات يجب أن تكون الكتابة عليها بلون وحجم خط متناسب مع حجم اللافتة ومقروء بوضوح وبالكلمات الضرورية فقط للتعريف بالمحل (مثل اسم المحل ورقم الهاتف)، ويفضل ان يكون الخط مقارب لخط اليد لكون ذلك يجعله متماشياً أكثر مع الطابع العام للمباني التاريخية، وبحيث لا تحجب اللافتة فتحات الابواب او الشبائيك او اي اجزاء منها، وان لا يزيد ارتفاعها عن ٥/١ ارتفاع واجهة المحل بما فيها ارتفاع اللافتة، وفي حال كان

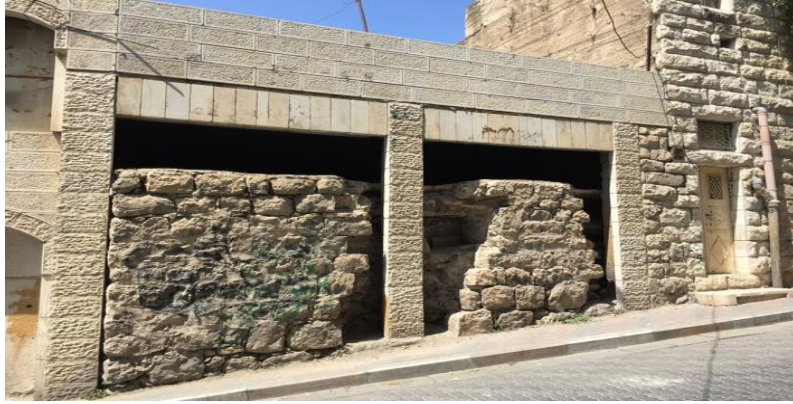
استغلال السكان المساحات والبناء فوق المباني التاريخية واخفائها
